SERIE. IMPACTO SOCIOECONÓMICO
DE LOS DESASTRES EN MÉXICO

IMPACTO SOCIOECONÓMICO DE LOS PRINCIPALES DESASTRES OCURRIDOS EN LA REPÚBLICA MEXICANA EN EL AÑO 2001

COORDINACIÓN DE INVESTIGACIÓN

CENTRO NACIONAL DE PREVENCIÓN DE DESASTRES

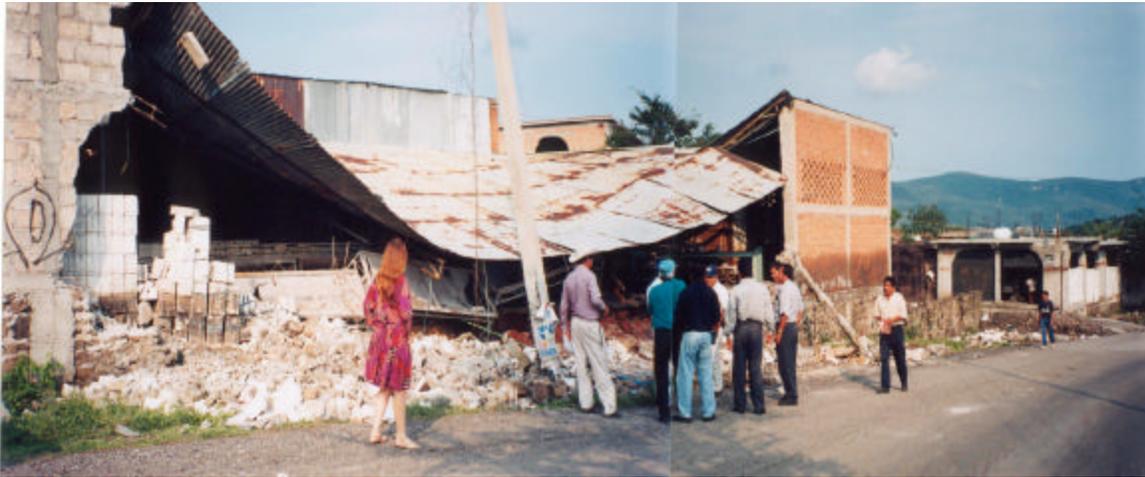
Pared derribada de una fábrica de cerámica, por la acción del agua que penetró a ésta, colonia Las Cumbres, municipio de Emiliano Zapata

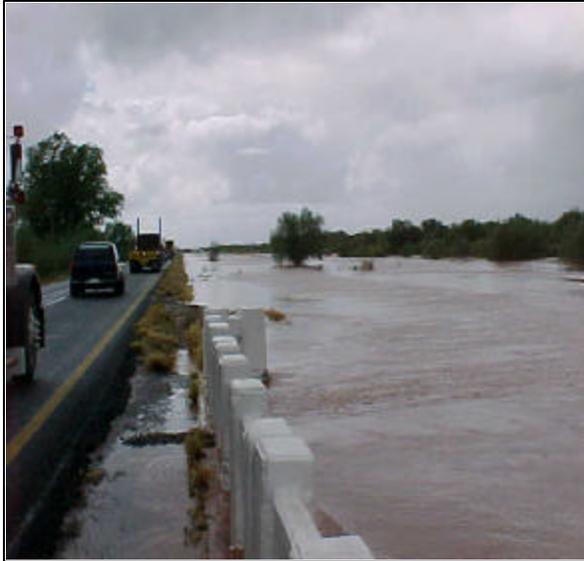
Figura 2.18 Tramo Obregón –Guaymas Inundación en el KM 40+150 - 41+450

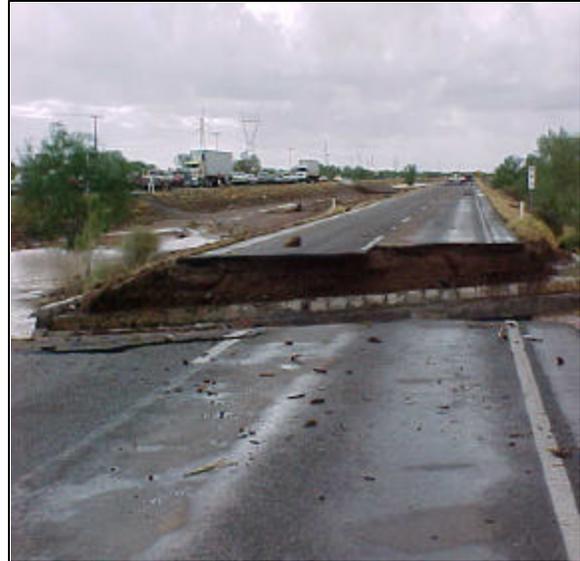
Figura 2.19 Tramo Obregón – Guaymas. Puente dañado que presentó 3 claros de 7 m c/u, de los cuales uno quedó en pie y tuvo que ser demolido por seguridad

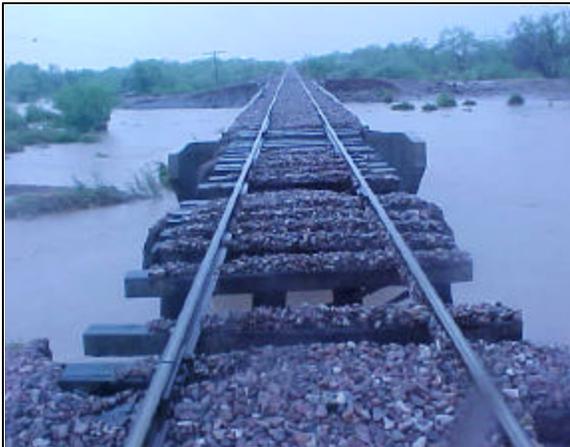
Figura 2.20 Daños ocasionados por las lluvias torrenciales, generadas por Juliette, en la infraestructura de transporte

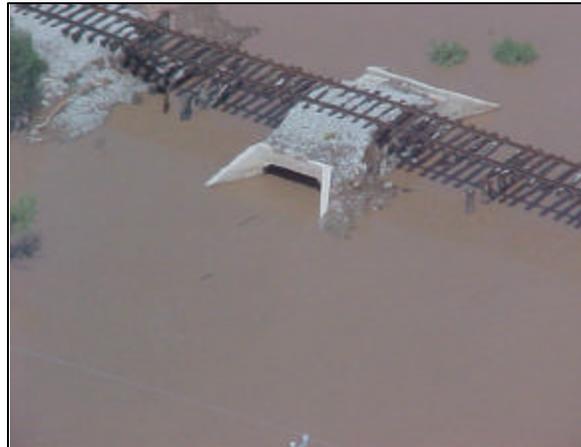
Figura 2.21 Vista aérea de los daños en la infraestructura de transporte

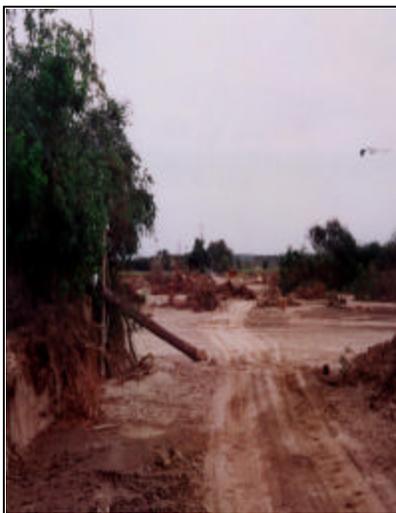
Figura 2.41 Daños en la infraestructura de la CFE

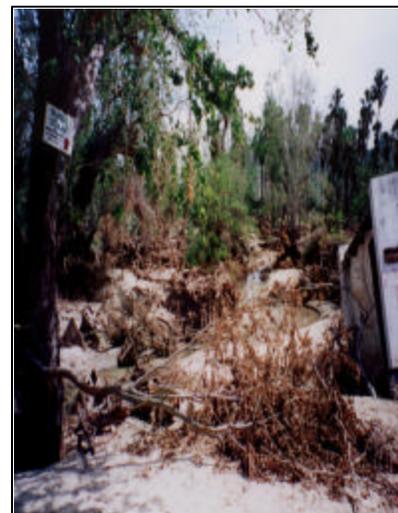
Figura 2.42 Daños en el municipio de Los Cabos

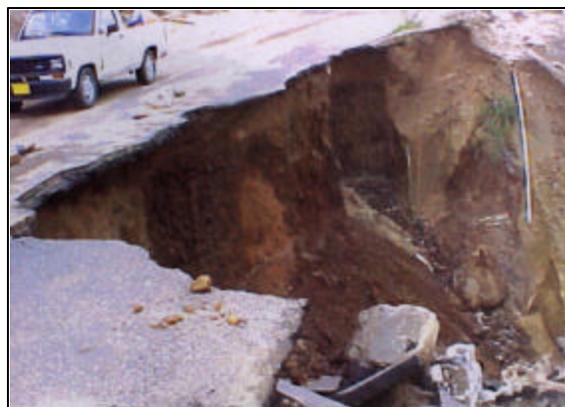
Figura 2.44 Daños en los Km 120+000 al 122+ 000 del tramo Cabo San Lucas – La Paz

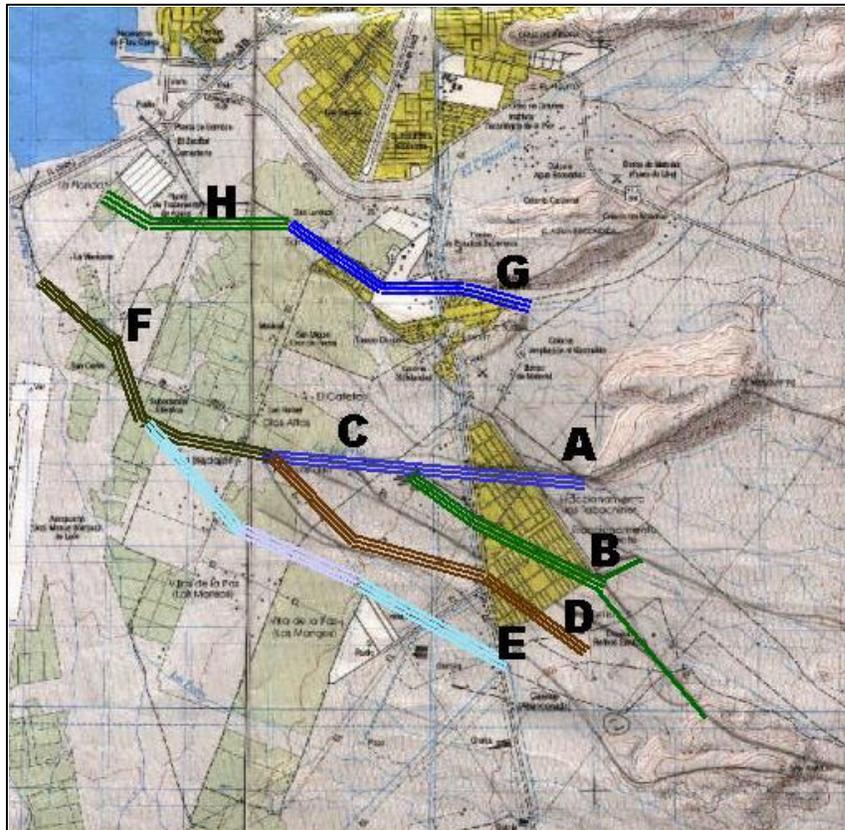
Figura 2.46 Esquema para las rectificaciones propuestas por la CNA, para La Paz

La realización de obras de protección tales como las presentadas a continuación en la figura 2.46 y en la tabla 2.56 son una buena solución a los problemas que deberá enfrentar La Paz en un futuro no muy lejano (figura 2.45 y tabla 2.56). Adicional a esto, es imprescindible que se lleve a cabo y, sobre todo, se respete el ordenamiento territorial para el crecimiento de la ciudad.

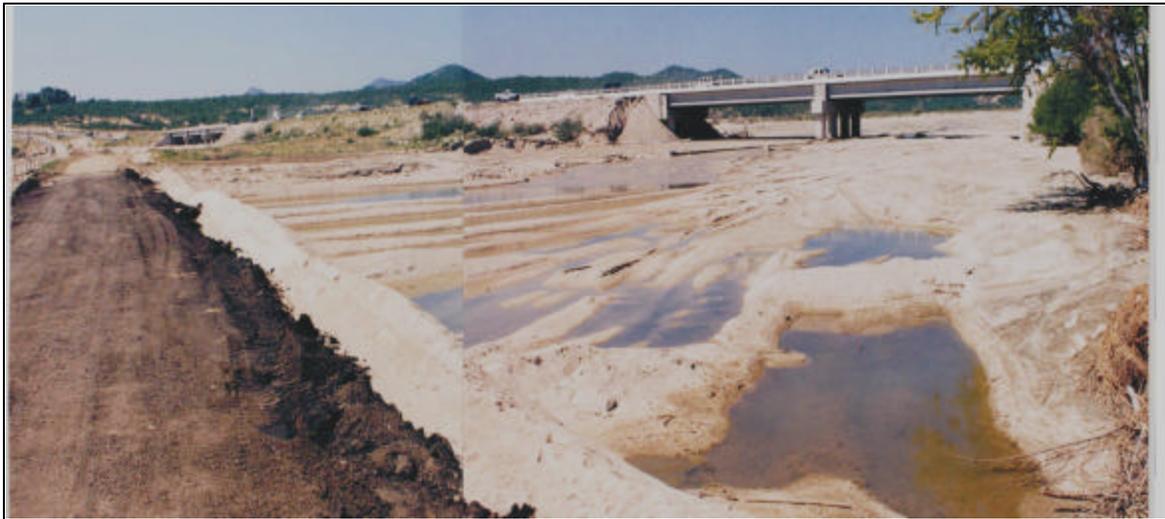
Figura 2.47 Efectos de los desbordamientos sobre el puente del arroyo “El Tule”

Aunque existen varios arroyos entre ambas poblaciones, un gran avance sería garantizar el paso en el arroyo “El Tule”. Para ello es imprescindible llevar a cabo los estudios hidrológicos e hidráulicos correspondientes para redimensionar la magnitud de dicho puente ya que en esta ocasión su capacidad se fue rebasada y el puente quedó aislado, interrumpiendo así la comunicación entre ambos poblados (figura 2.47).

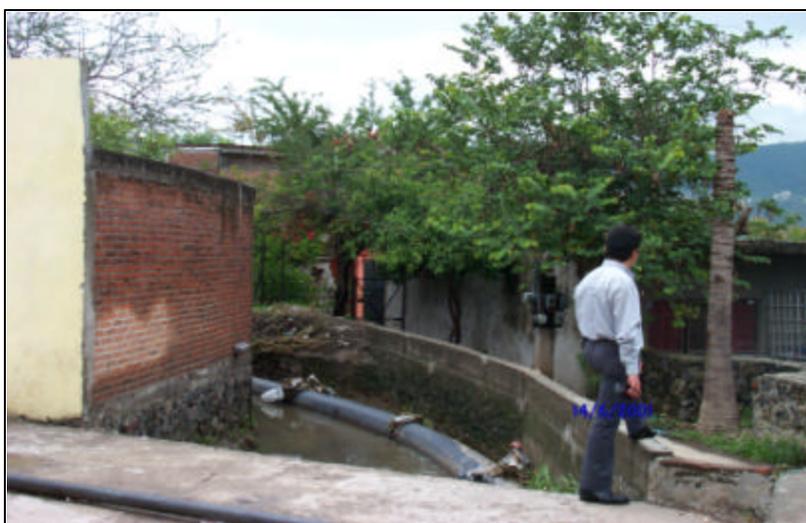
Figura 2.59 Casa invadiendo el cauce del río en la colonia Progreso, municipio de Jiutepec

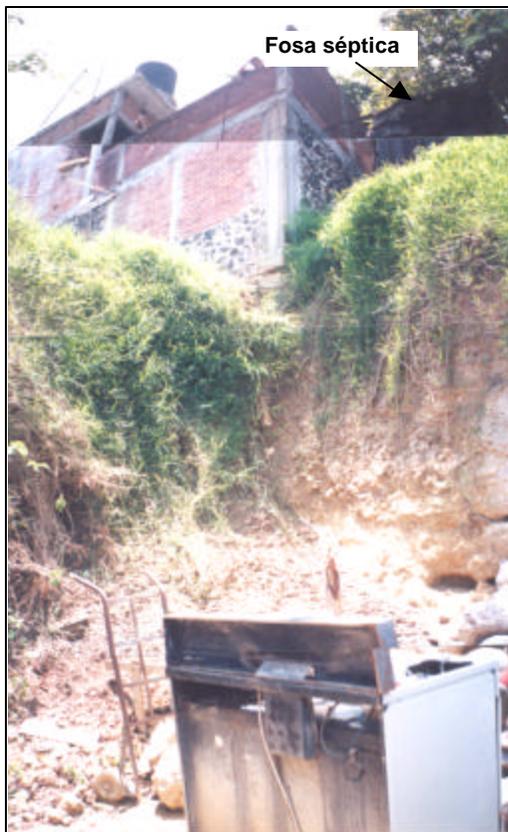
Figura 2.62 Cortes verticales sin protección alguna

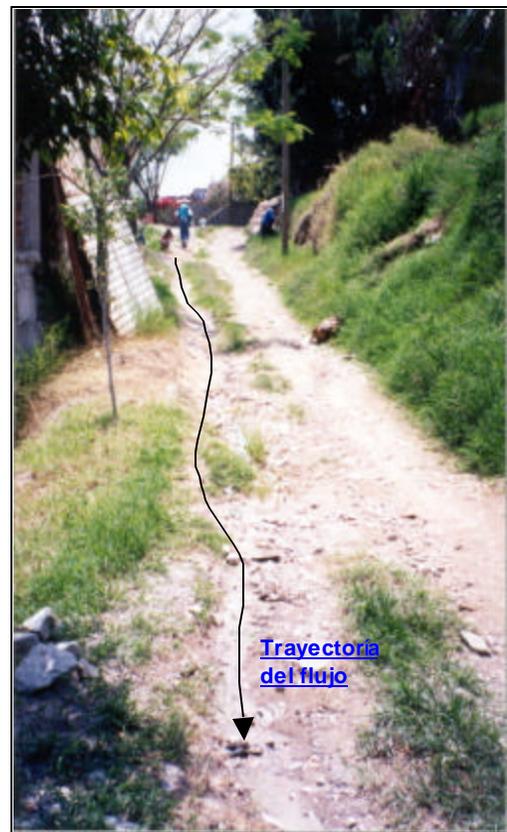
Figura 2.63 Desalojo de aguas residuales sobre la calle

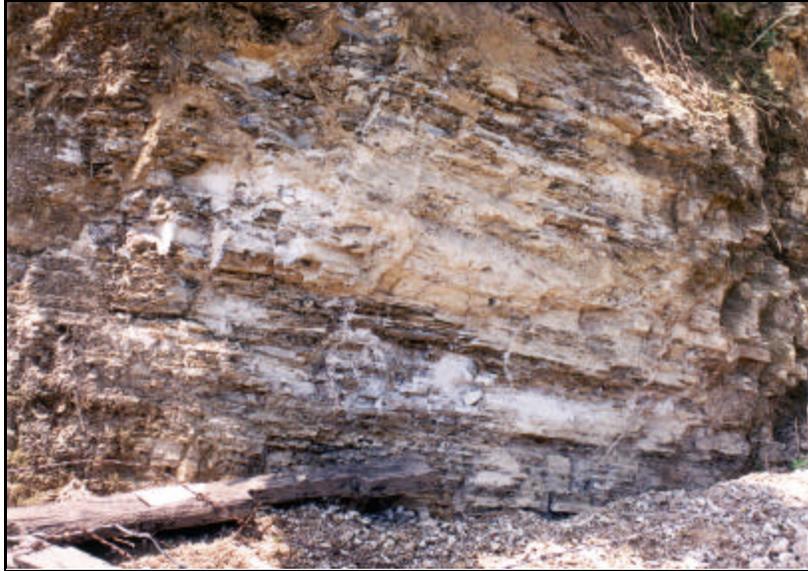
Figura 2.64 Estratificación de las lutitas en estado intemperizado

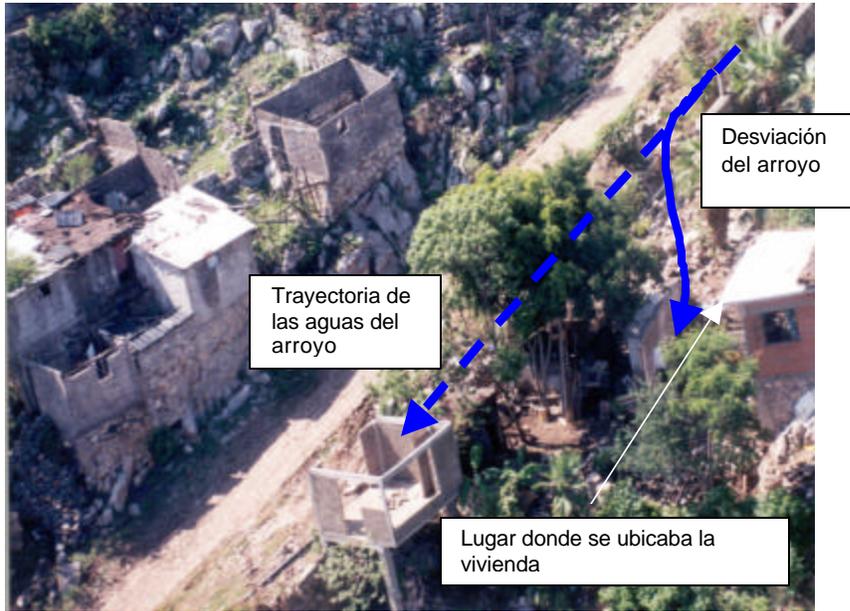
Figura 2.66 Vista aérea del lugar donde se derrumbó un cuarto habitado, producto de un escurrimiento superficial

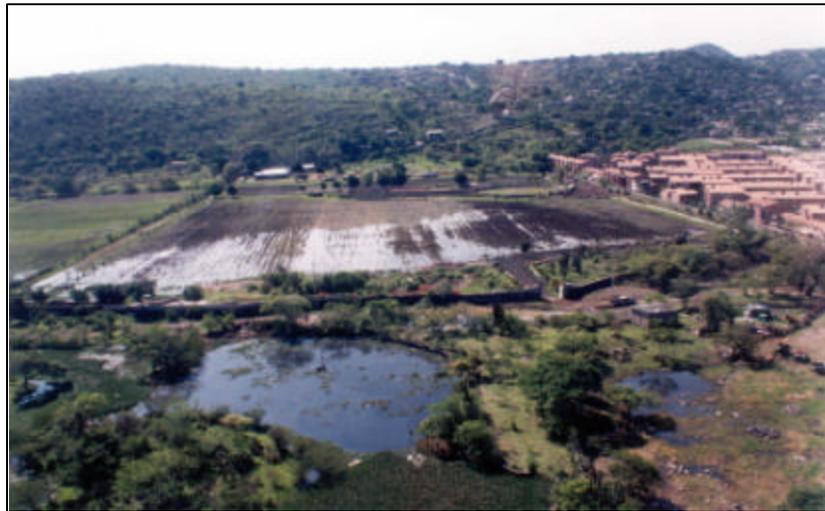
Figura 2.69 Vista aérea de la unidad habitacional Acolapan, terrenos inundados y resumideros

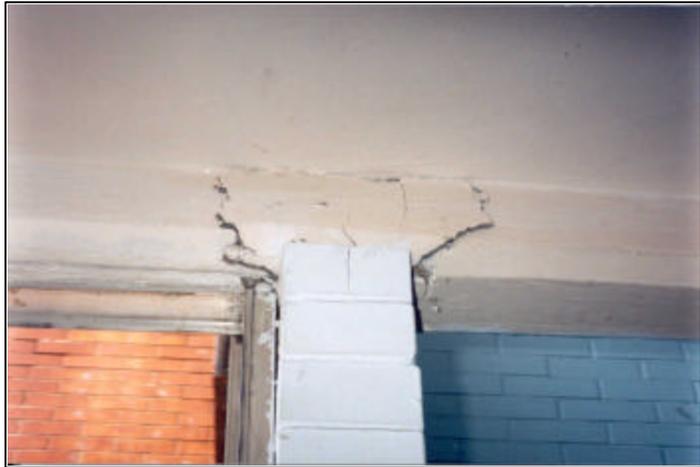
Figura 2.70 Grietas en la unión del castillo-dala en un Kinder debido a los asentamientos diferenciales

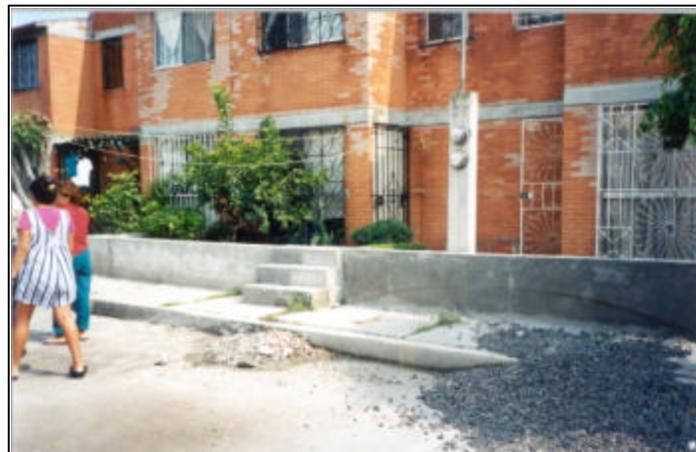
Figura 2.71 Pequeños muros en la entrada de las casas para protegerse de las inundaciones

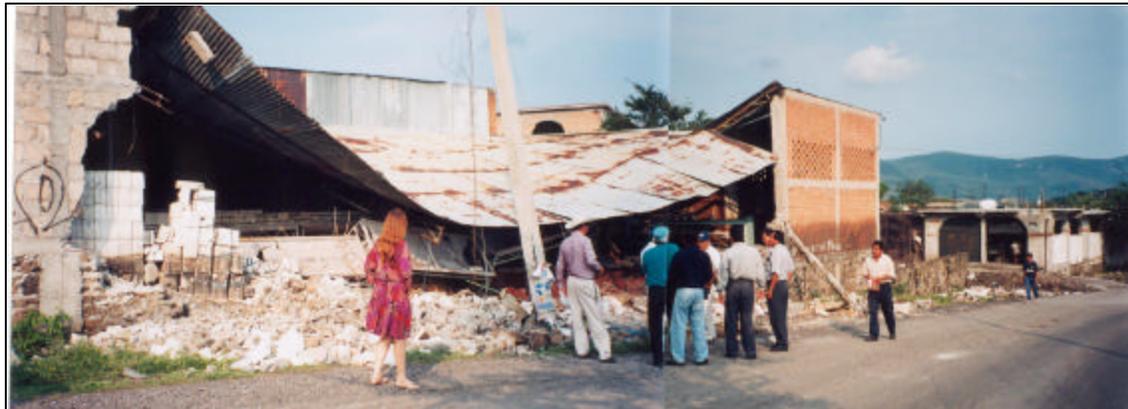
Figura 2.72 Pared derribada de una fábrica de cerámica, por la acción del agua que penetró a ésta, colonia Las Cumbres, municipio de Emiliano Zapata

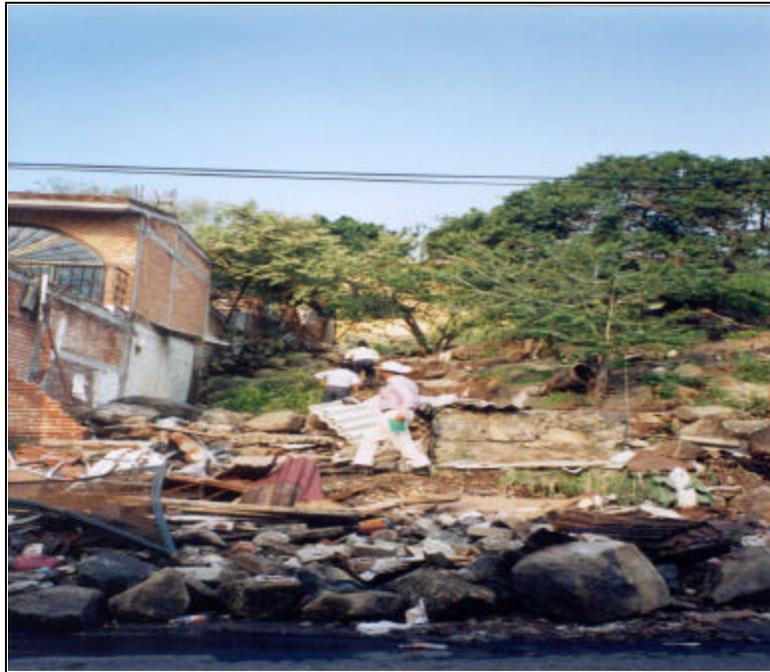
Figura 2.73 Casa endeble derribada por una corriente del agua

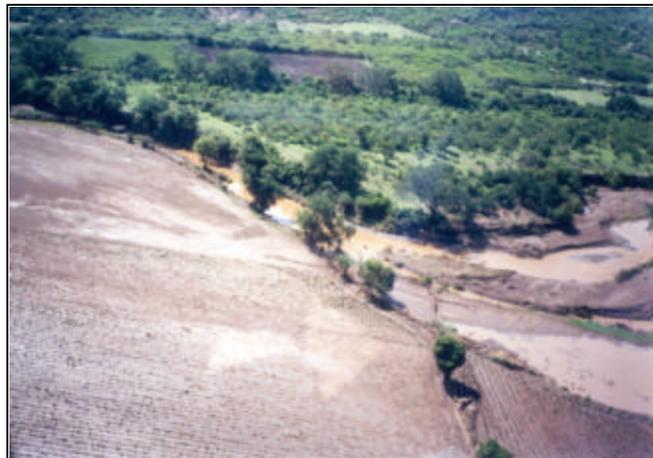
Figura 2.74 Inundación en campos de cultivo a la orilla del río Yautepec

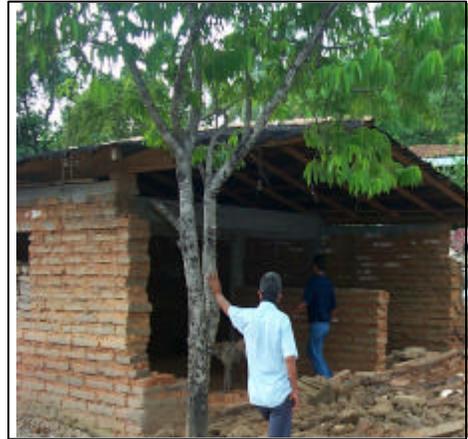
Figura 3.1 Daños en vivienda construida de ladrillos

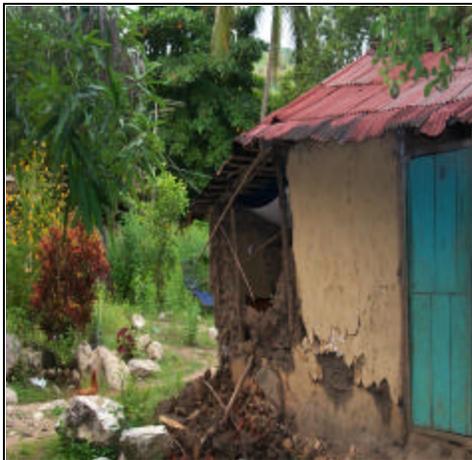
Figura 3.2 Daños en vivienda construida de varas y lodo

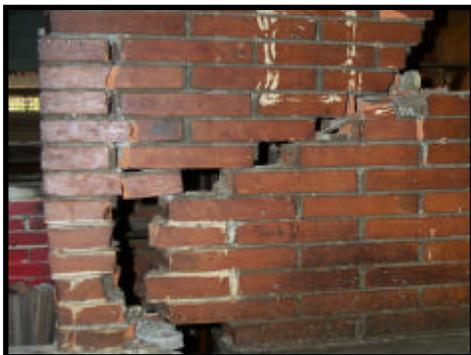
Figuras 3.3 Daños estructurales severos en el mercado municipal

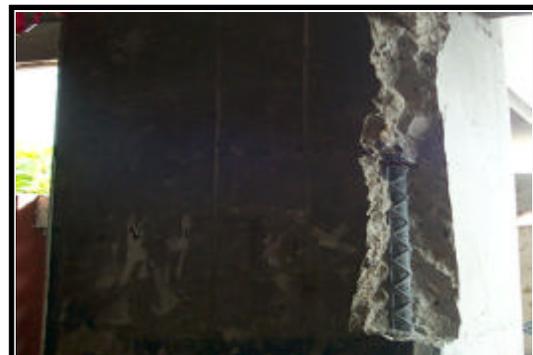
Figura 3.4 Daños estructurales severos en el mercado municipal
